Forundersøkelse
for
34697 Øyra

NS9410:2016

SalMar Farming AS

Forundersøkelse for Øyra

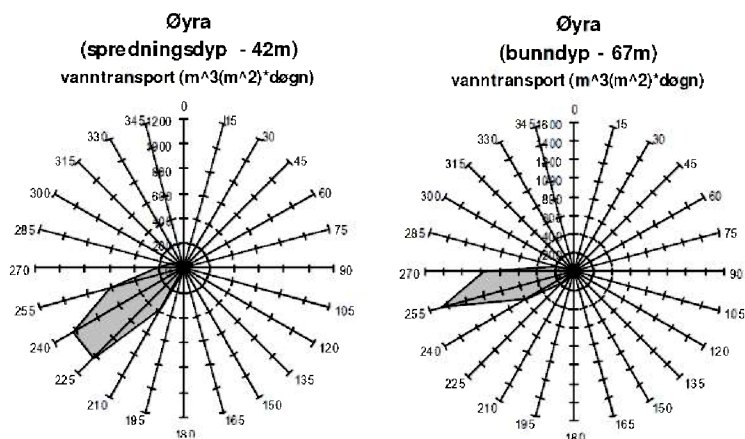
Figur 3.2.2 Fordelingsdiagrammet viser relativ vannfluks som angir hvor stor prosent av vannmassene (mengde) som fordeler seg i de ulike himmelretningene. Målingene er utført på 42 m dyp. Kartdatum WGS84 (Akvaplan-niva, 2013).

Resultatene fra strømmåling på 42 meters dyp (spredningsstrøm) viser at hovedstrømsretning og massetransport av vann er definert mot sørvest 225-240 grader. Det er periodevis sammenheng mellom retningsendringene og tidevannskiftene. Gjennomsnittlig strømhastighet er 4,8 cm/s. 9 % av målingene er større enn 10 cm/s og 56 % av målingene er mellom 10 og 3 cm/s. 30 % av målingene er mellom 3 og 1 cm/s og 5 % av målingene er <1cm/s. (Figur 3.2.2; Akvaplan-Niva, 2013).

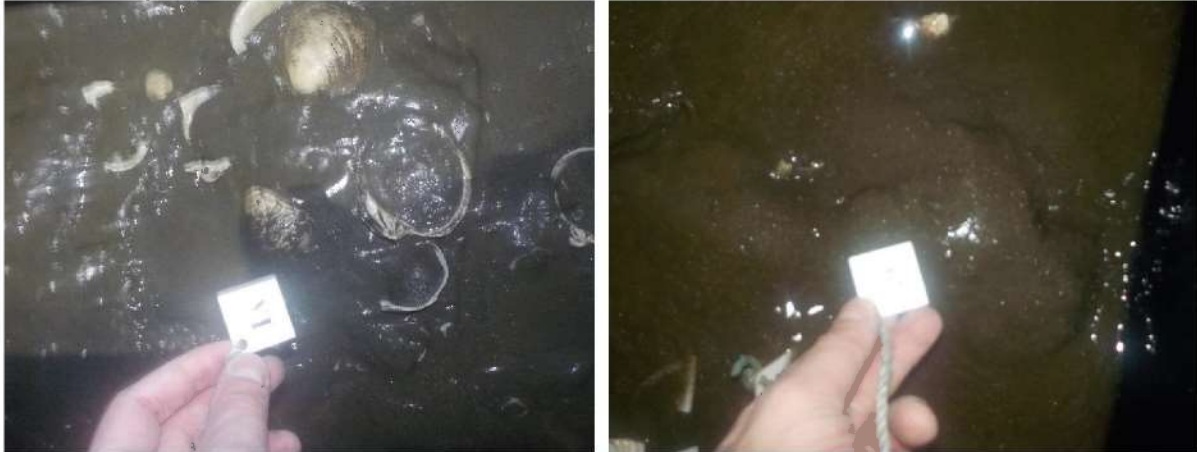
Figur V9.1 Sediment før vask. Stasjon ØYR-1 (venstre) og ØYR-2 (høyre).

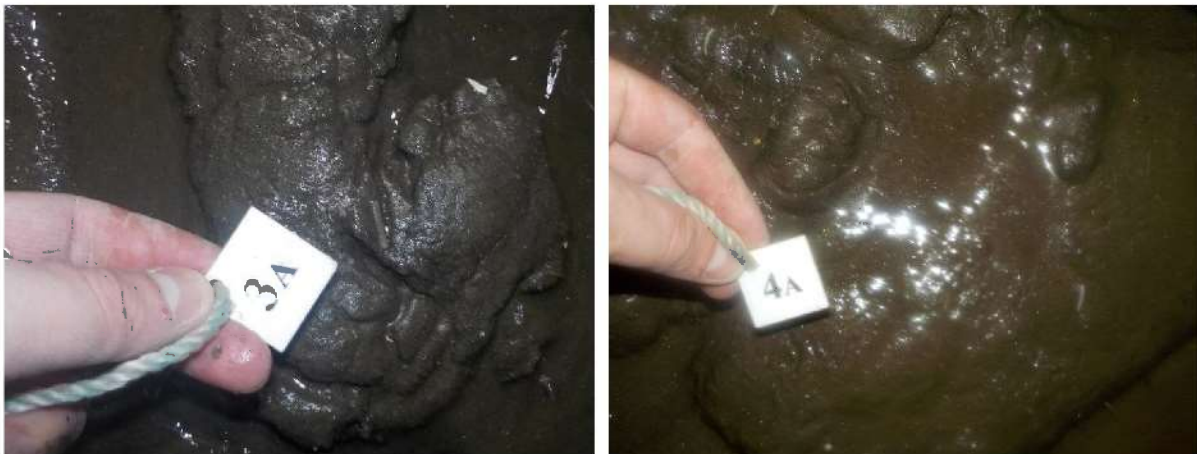
Figur V9.2 Sediment før vask. Stasjon ØYR-3 (venstre) og ØYR-4 (høyre).

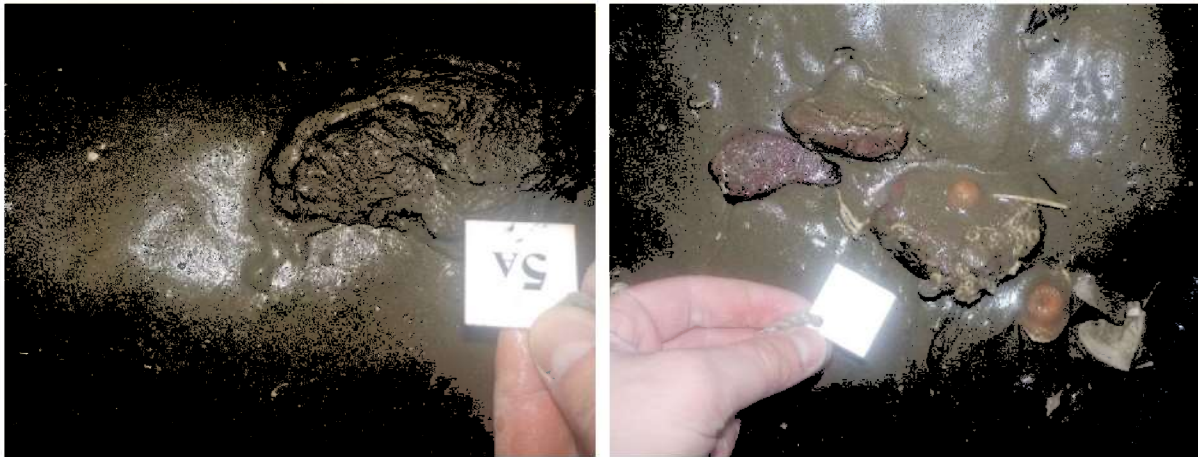
Figur V9.3 Sediment før vask. Stasjon ØYR-5 (venstre) og ØYR-6 (høyre).

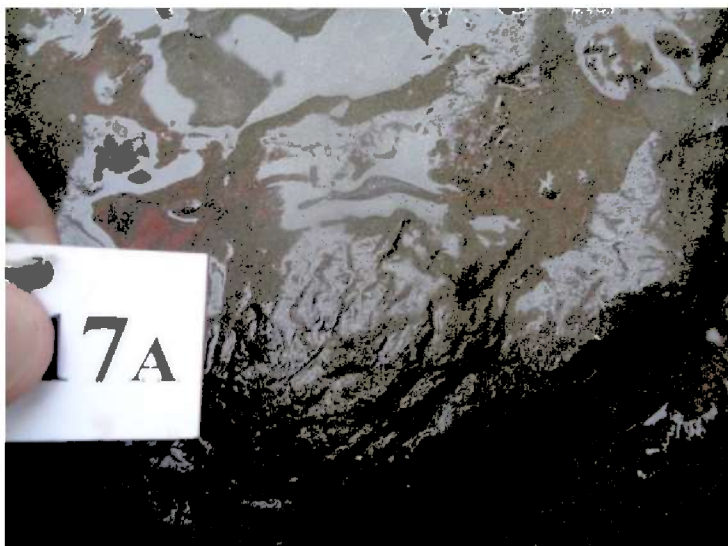
Figur V2.8 Bilde av sediment ed referansestasjon (Åkerblå, 2017)
