Forundersøkelse
for
Henrikholmen

NS9410:2016

NRS Farming AS

Forundersøkelse for Henrikholmen			
Rapportnummer	101516-01-001		
Rapportdato	26.11.2020		
	Type	Dato	Leverandør
Grunnlag	B-undersøkelse	25.06.2020	Åkerblå AS
	C-undersøkelse	25.06.2020	Åkerblå AS
	Strømmålinger:	08.09.2020	Åkerblå AS
	CTDO-undersøkelse:	25.06.2020	Åkerblå AS
	Bunnkartlegging:	NA	NRS Farming AS
<i>Revisjonsnummer</i>	<i>Revisjonsbeskrivelse</i>		
002	Revidert inn kart med relativ hardhet – 01.03.2022, Knut Bjørnebye		
Lokalitet			
Lokalitet	Henrikholmen		
	Lebesby kommune, Troms og Finnmark fylke		
Lokalitetsnummer	Ny lokalitet		
Oppdragsgiver			
Selskap	NRS Farming AS		
Kontaktperson	Ole Sevald Hansen		
Oppdragsansvarlig			
Selskap	Åkerblå AS Nordfrøyveien 413 Organisasjonsnummer 916 763 816 7260 Sistranda		
Forfatter (-e)	Kristine Marit Schrøder Elvik		
Godkjent av	Erik Schmidt Lindgaard		
<i>Distribusjon</i>	<i>Denne rapporten kan kun gjengis i sin helhet. Gjengivelse av deler av rapporten kan kun skje etter skriftlig tillatelse fra Åkerblå AS. I slike tilfeller skal kilde oppgis.</i>

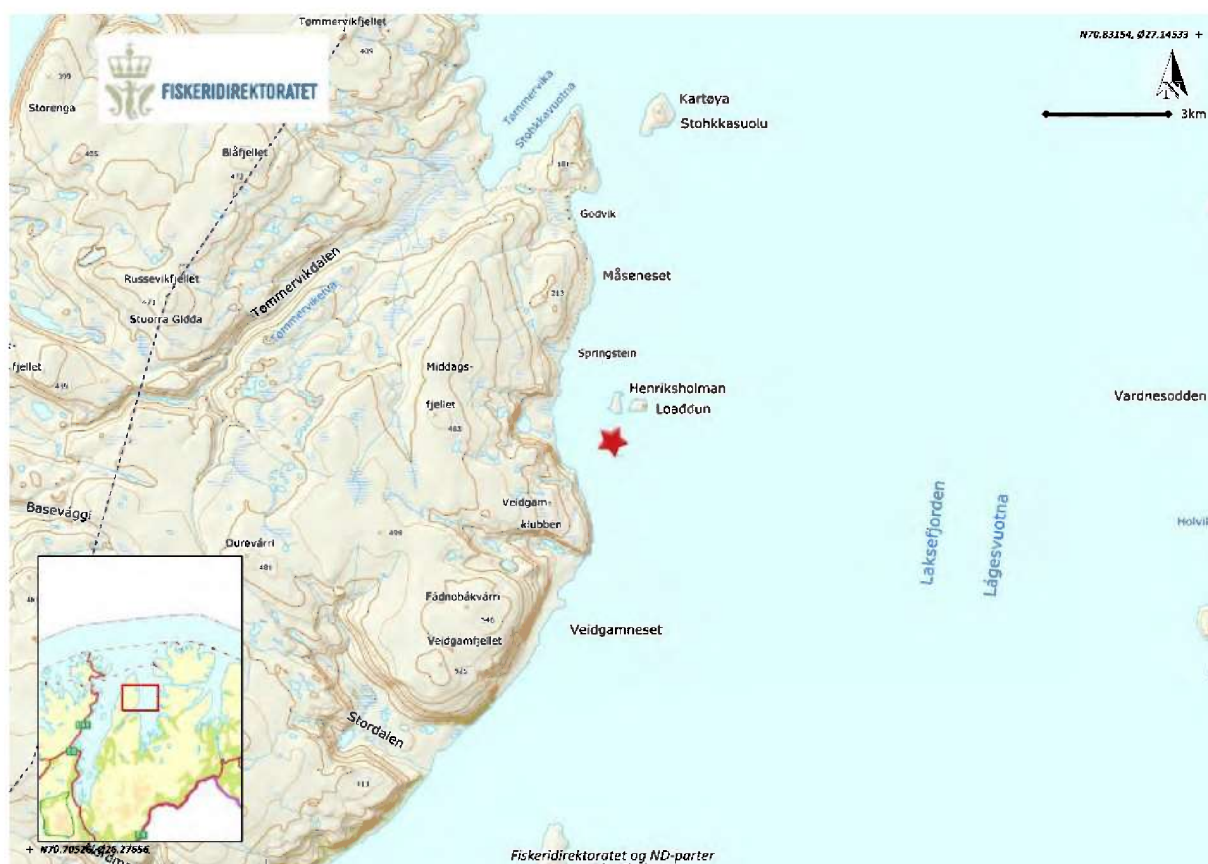
Figur 2.1.1 Planlagt plassering av lokaliteten (rød stjerne sentralt i kartet) og omkringliggende anlegg. Kartet har nordlig orientering. Kartdatum WGS84

Det er utredet et område på vestsiden av Laksefjorden i Lebesby kommune, Troms og Finnmark fylke, hvor oppdrettslokalitet Henrikholmen ønskes plassert (figur 2.1.1). Området ligger plassert i økoregion Barentshavet med vanntypen moderat til eksponert kyst. Den planlagte anleggsplasseringen ligger rett sør for Henrikholmen, plassert over et område med dybder fra 50 meter lengst nord-vest til 100 meter i anleggets sør-østlige ende. Sjøbunnen her skråner svakt fra anleggets nord-vestlige hjørne, sørover mot Laksefjordens dypere områder (figur 2.1.2).

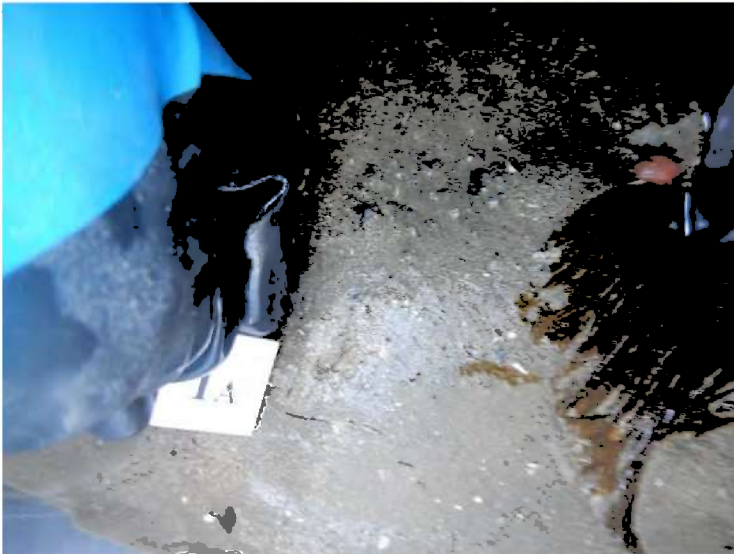
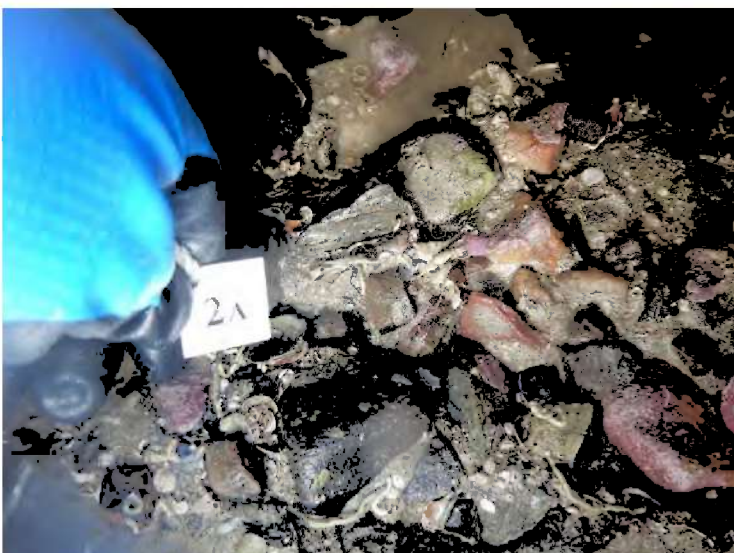
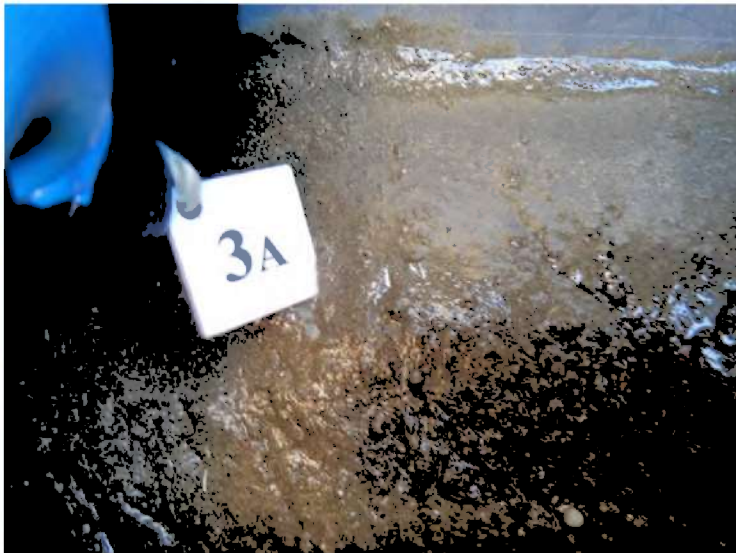
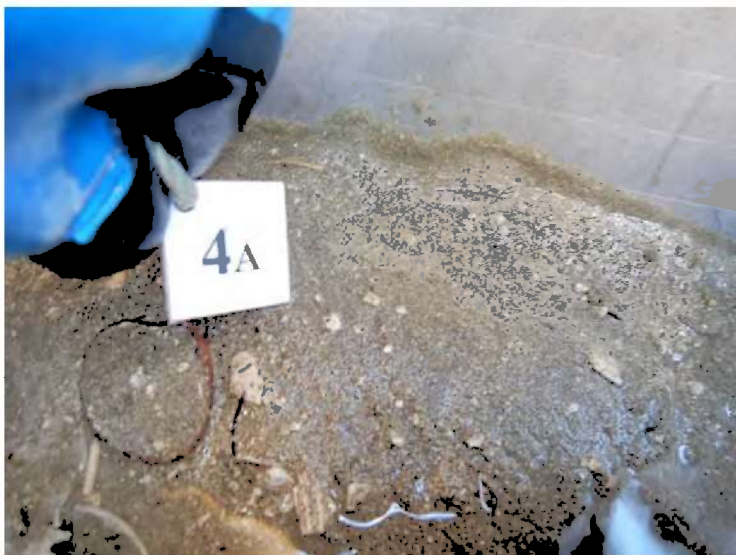
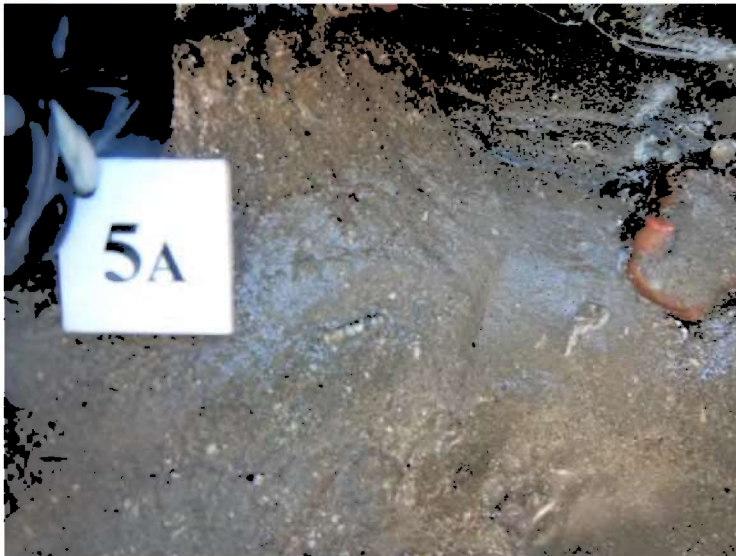
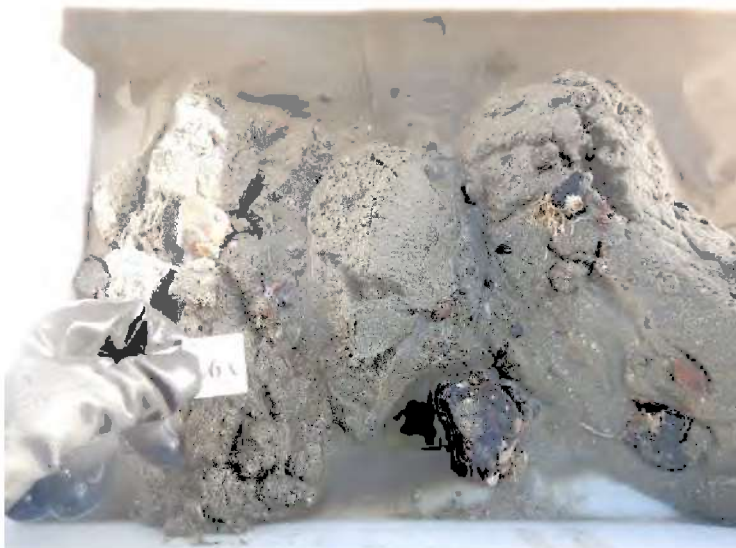
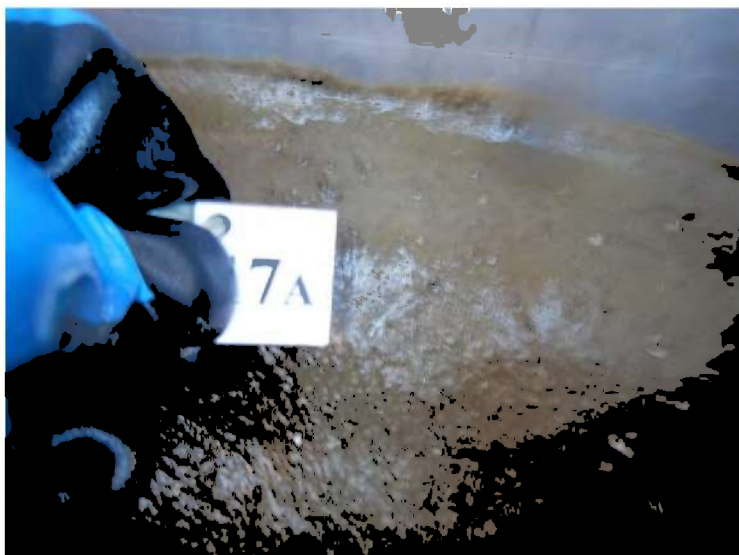
Det ble tatt bilder av sedimentet fra ett hugg per stasjon etter at grabben ble tømt i plastbaljen, men før vask (Figur V8.1 – V8.7).

Figur V1.1 Sediment før vask. Lapp indikerer stasjonsnummer.

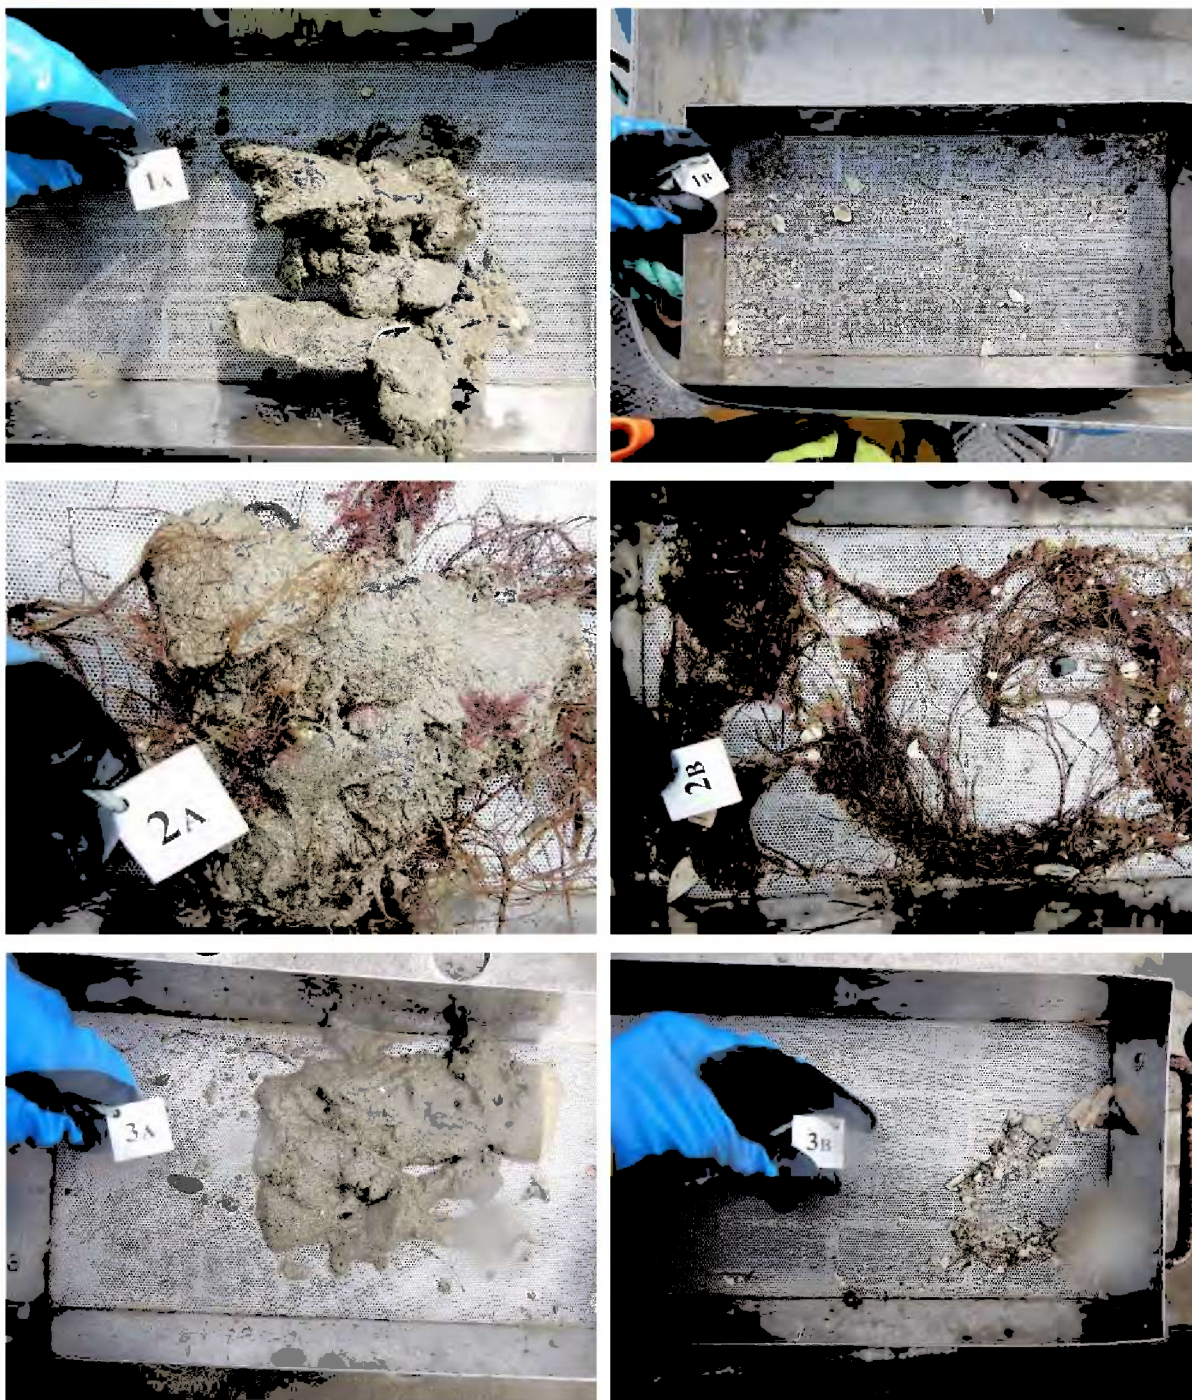
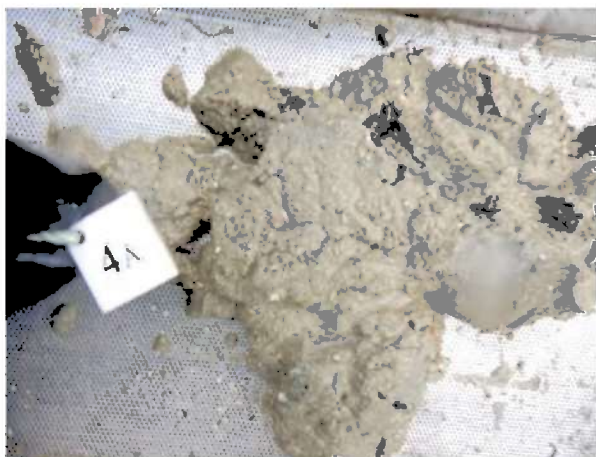
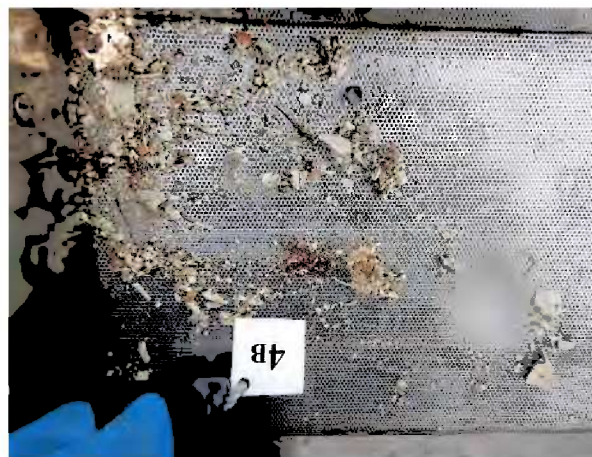
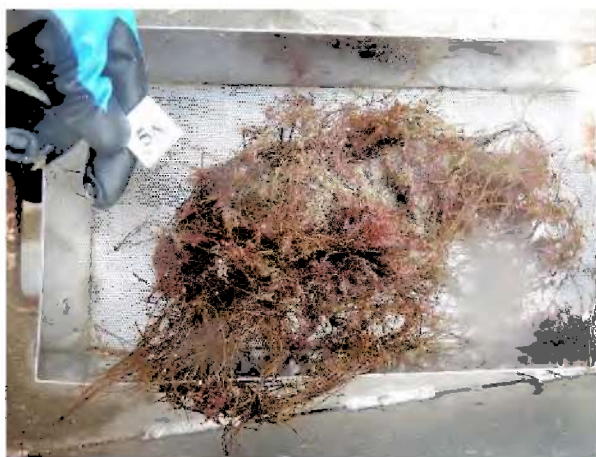
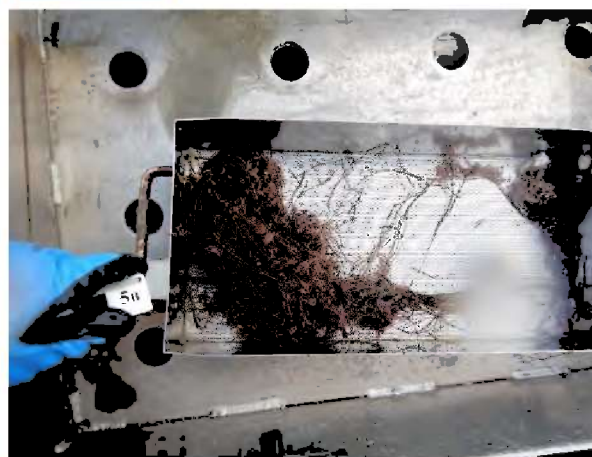
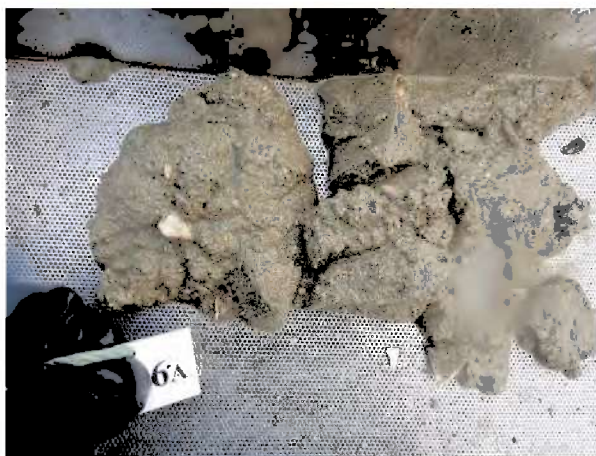
Bilder nedenfor viser sediment (A) og ferdig vasket prøve (B) ved stasjonene.
