## B-undersøkelse ved Brattholmen S i Lebesby kommune, september 2021

MOWI ASA

Etter Norsk Standard NS 9410: 2016  
AQUA KOMPETANSE AS

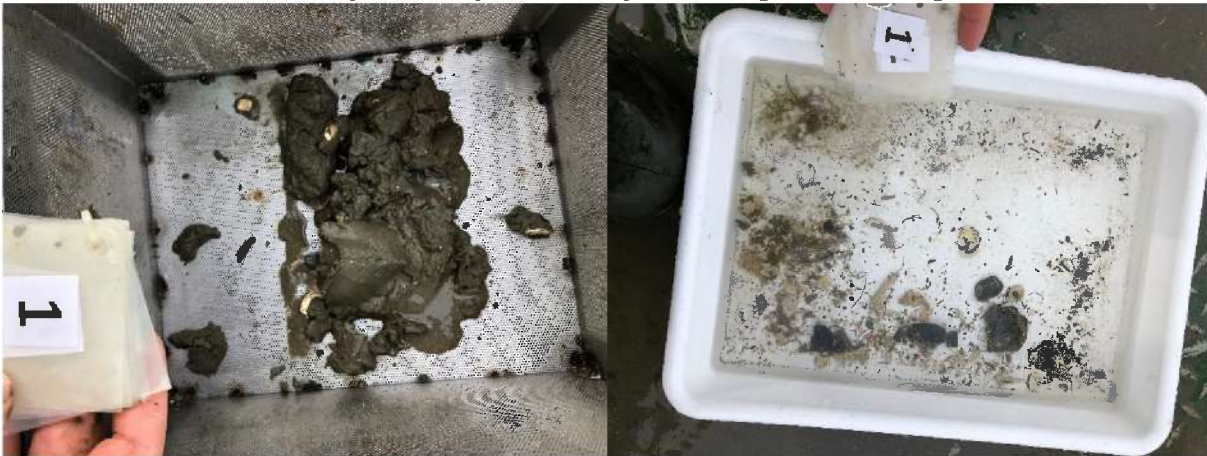
**Figur 6:** Bilder som viser sedimentet fra stasjon 1 før og etter siling. Sedimentet besto av sand og silt på fjellbunn. Foto: Aqua Kompetanse AS.

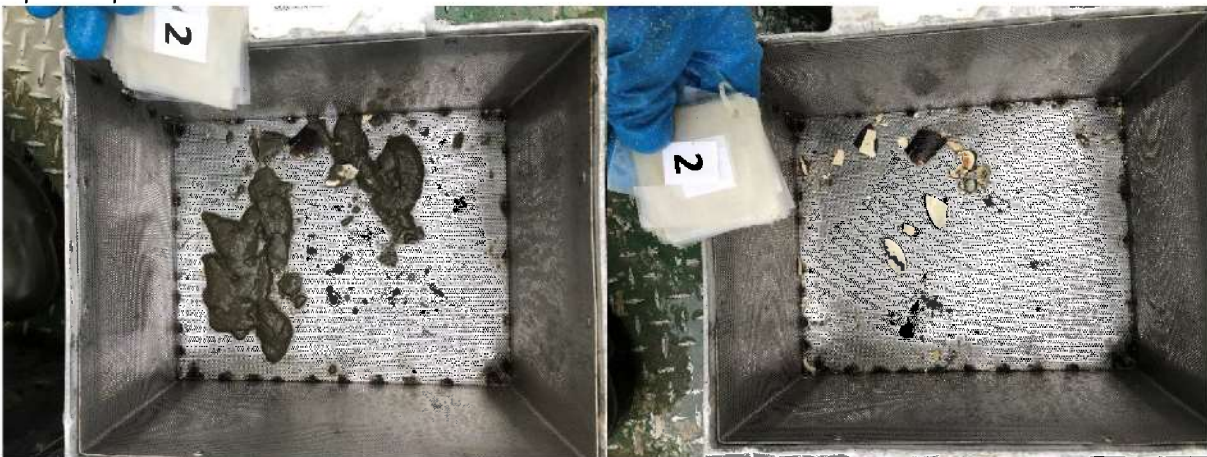
**Figur 7:** Bilder som viser sedimentet fra stasjon 2 før og etter siling. Sedimentet besto av silt på fjellbunn. Foto: Aqua Kompetanse AS.

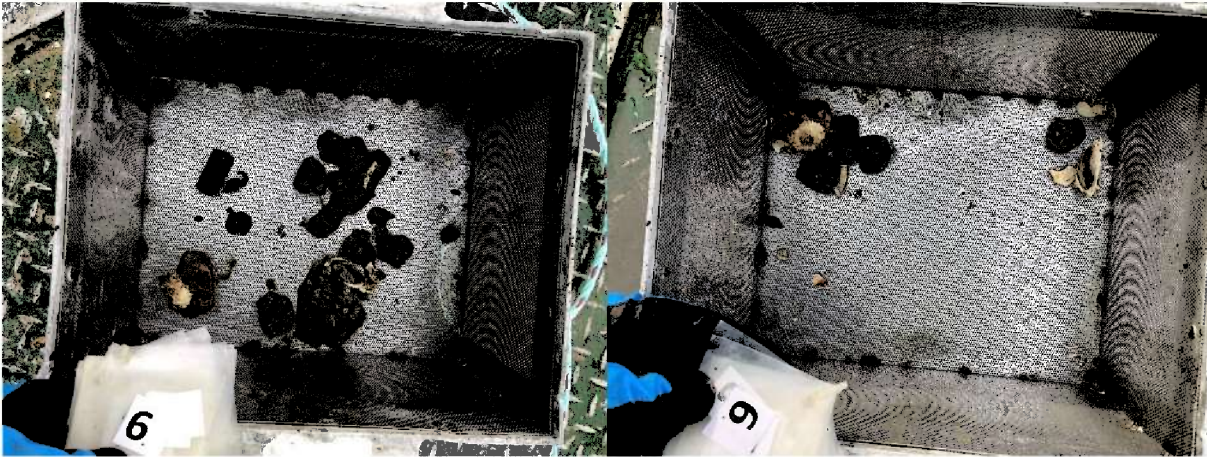
**Figur 11:** Bilder som viser sedimentet fra stasjon 6 før og etter siling. Sedimentet besto av silt på steinbunn. Foto: Aqua Kompetanse AS.

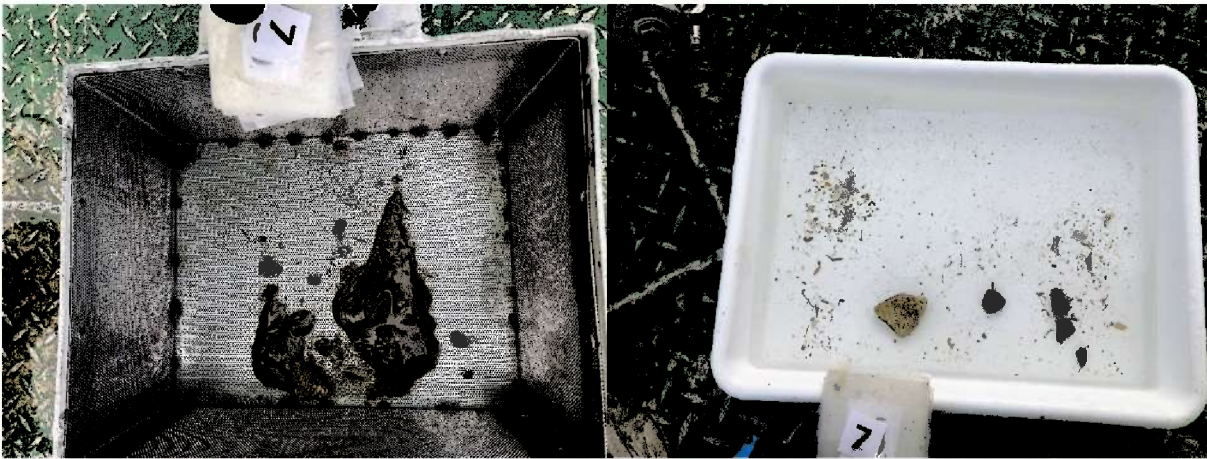
**Figur 12:** Bilder som viser sedimentet fra stasjon 7 før og etter siling. Sedimentet besto av silt på steinbunn. Foto: Aqua Kompetanse AS.

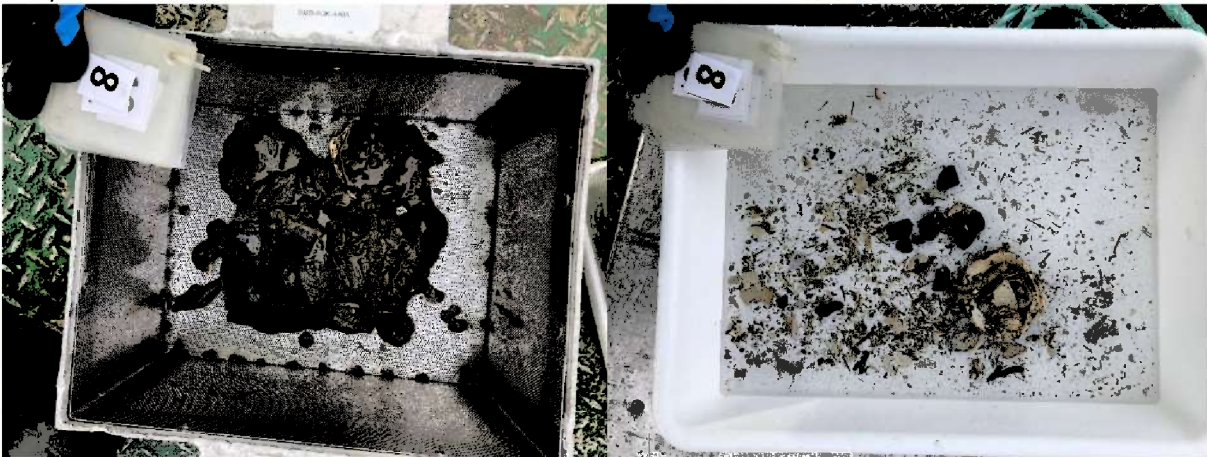
Det ble ikke registrert gassbobler eller slamdannelse ved noen av stasjonene. Misfarging ble registrert ved stasjon 8. Ved denne stasjonen ble det også registrert noe lukt mens de øvrige stasjonene hadde normal lukt. Konsistensen var fast ved fire stasjoner og myk ved seks stasjoner. Grabbvolumet var under  $\frac{1}{4}$  ved syv stasjoner og mellom  $\frac{1}{4}$  og  $\frac{3}{4}$  ved tre. Tilstanden på de sensoriske registreringene ble 1, med en indeksverdi på 0,42 poeng.

**Figur 13:** Bilder som viser sedimentet fra stasjon 8 før og etter siling. Sedimentet besto av silt og skjellsand på steinbunn. Foto: Aqua Kompetanse AS.

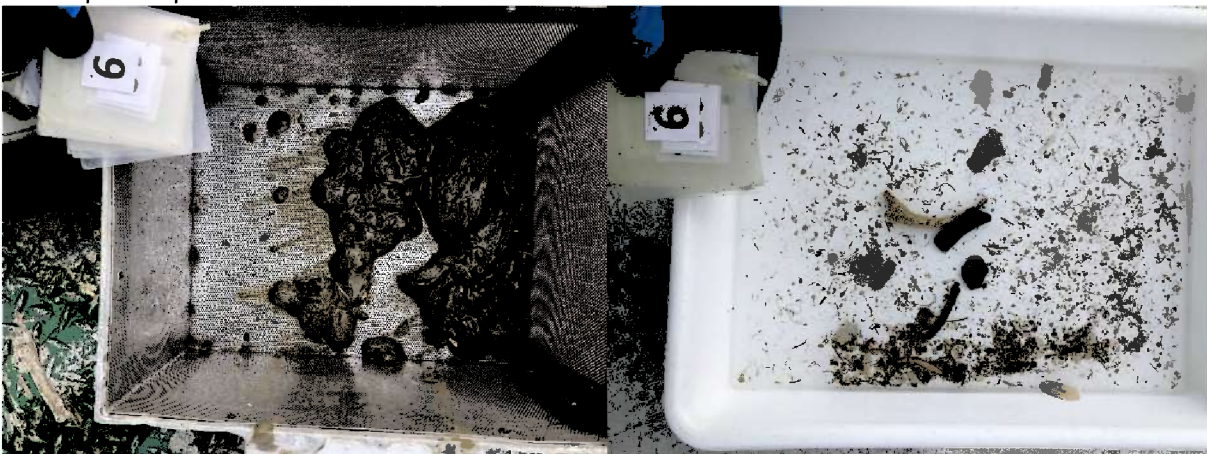
**Figur 14:** Bilder som viser sedimentet fra stasjon 9 før og etter siling. Sedimentet besto av silt og sand. Foto: Aqua Kompetanse AS.
