Forundersøkelse ved Brattholmen S i Lebesby kommune, 2021

MOWI ASA

Etter Norsk Standard NS 9410: 2016

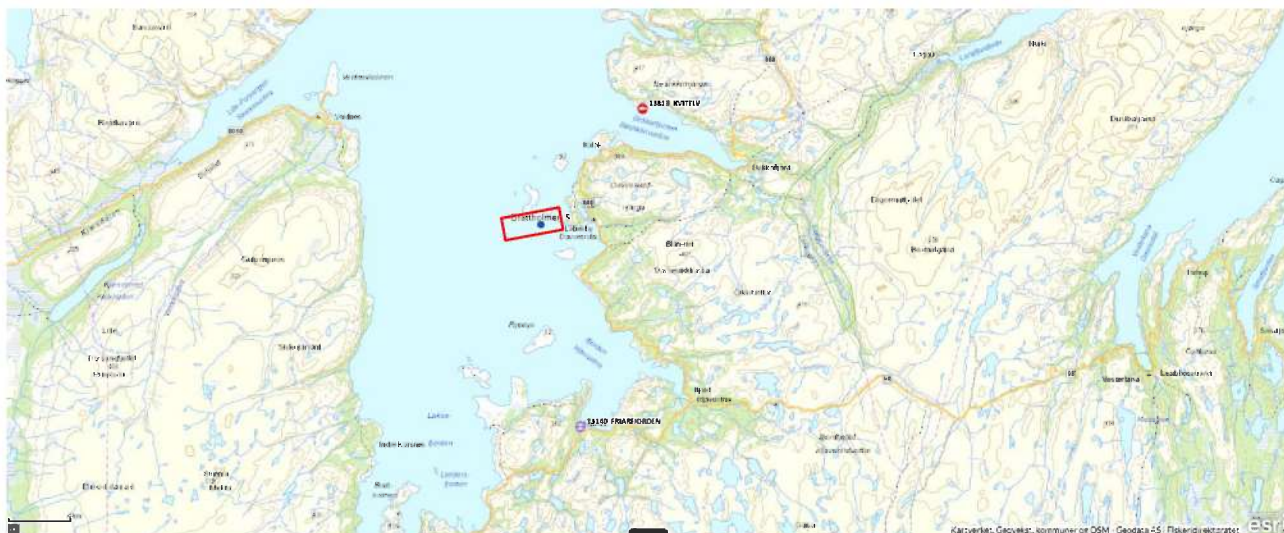
Figur 1: Oversiktskart som viser planlagt anleggsplassering (rød firkant) i forhold til andre anlegg. Geografisk senterpunkt for det planlagte anlegget ved Brattholmen S er 70°34.572 26°54.897. Målestokk 1:160 000. Kilde: Fiskeridirektoratets karttjeneste.

Det planlagte anlegget ligger i Laksefjorden i Lebesby kommune (**Figur 1**). Laksefjorden har en nord - sør-orientering og har ingen tydelig terskel. Anlegget skal plasseres over en hylle på østsiden av fjorden, og øyene Lille Brattholmen og Langholmen skjærer lokaliteten fra nordsiden. Bunnen under anlegget er relativt flat og dybden varierer mellom 48 og 62 meter.

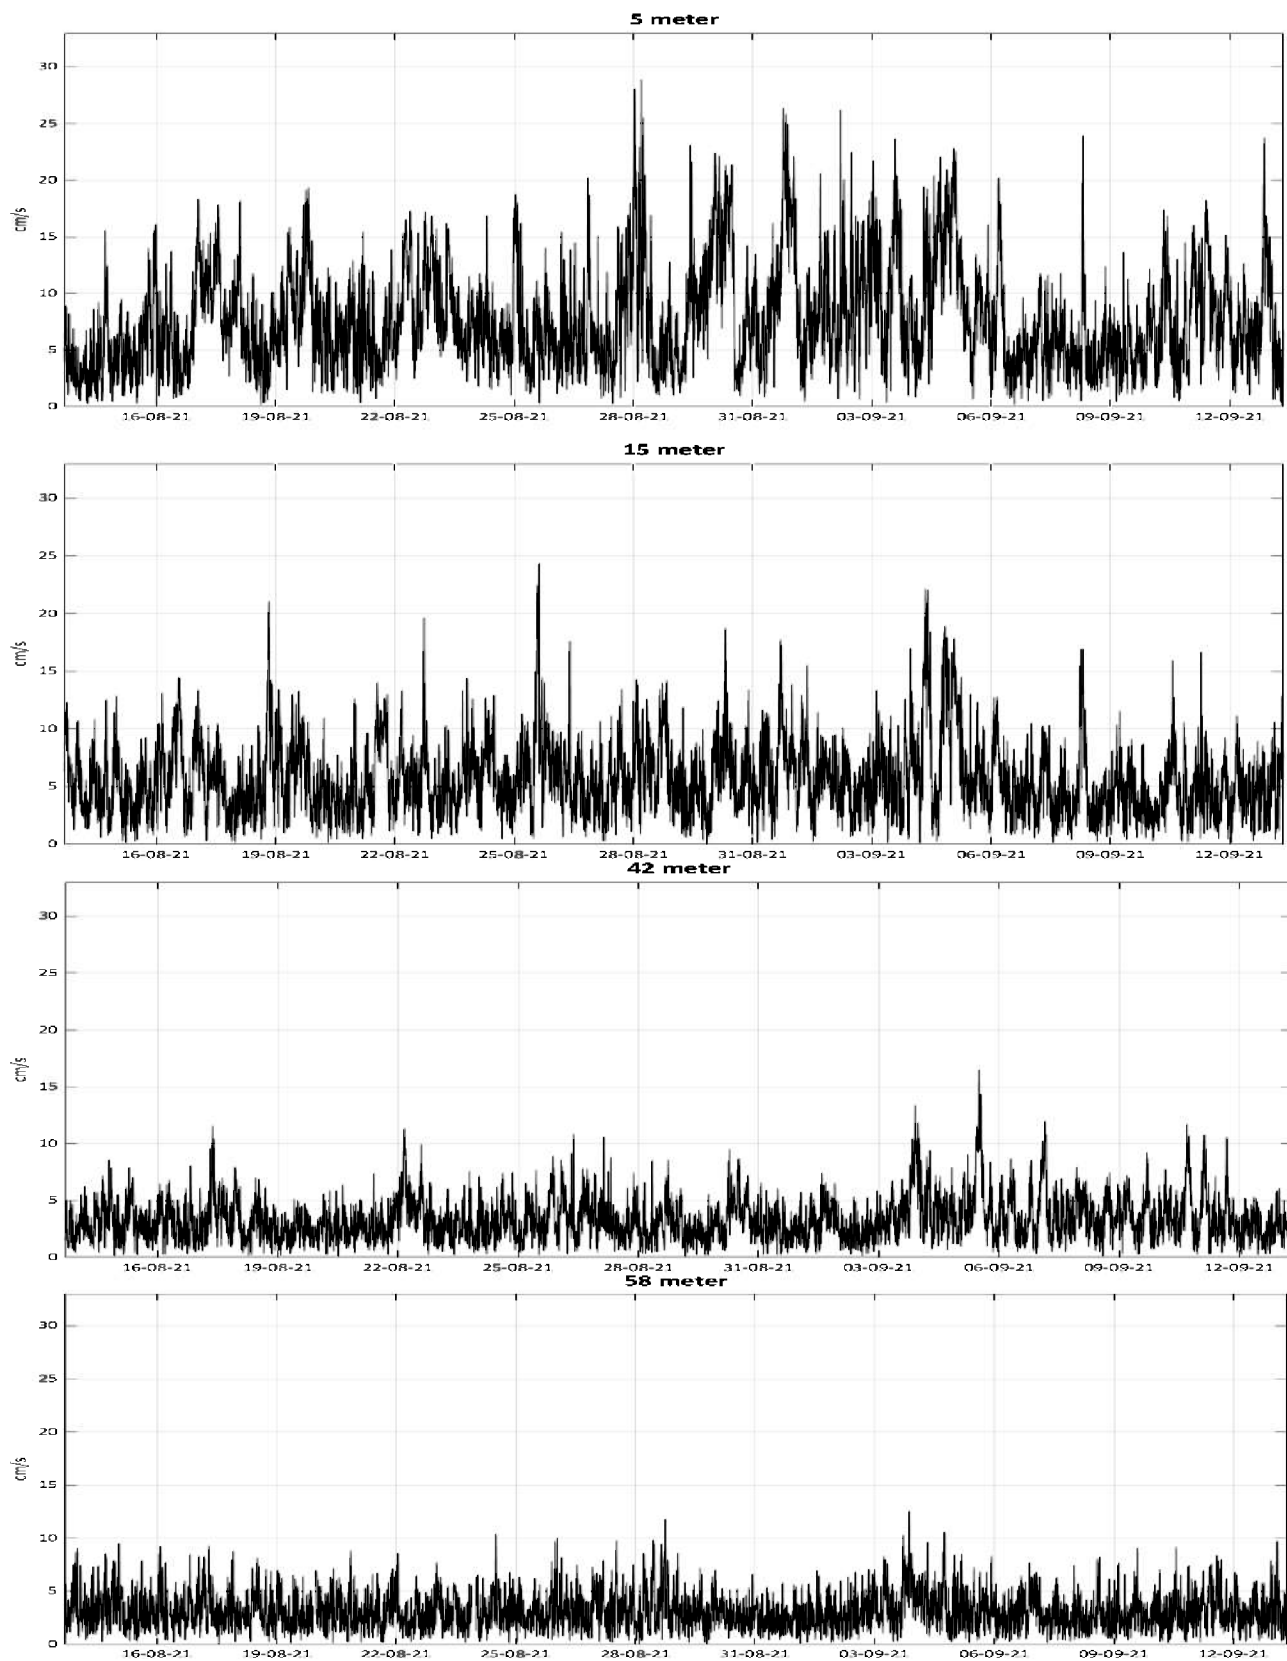
Figur B-1: Vannstrømhastighet (cm/s) på 5, 15, 42 og 58 meters dyp ved Brattholmen S i perioden 13.08.–13.09.2021.
